Le-Corbusier-Pavillon in Zürich

Einbetonierte Heizungsrohre und chaotische Elektrik

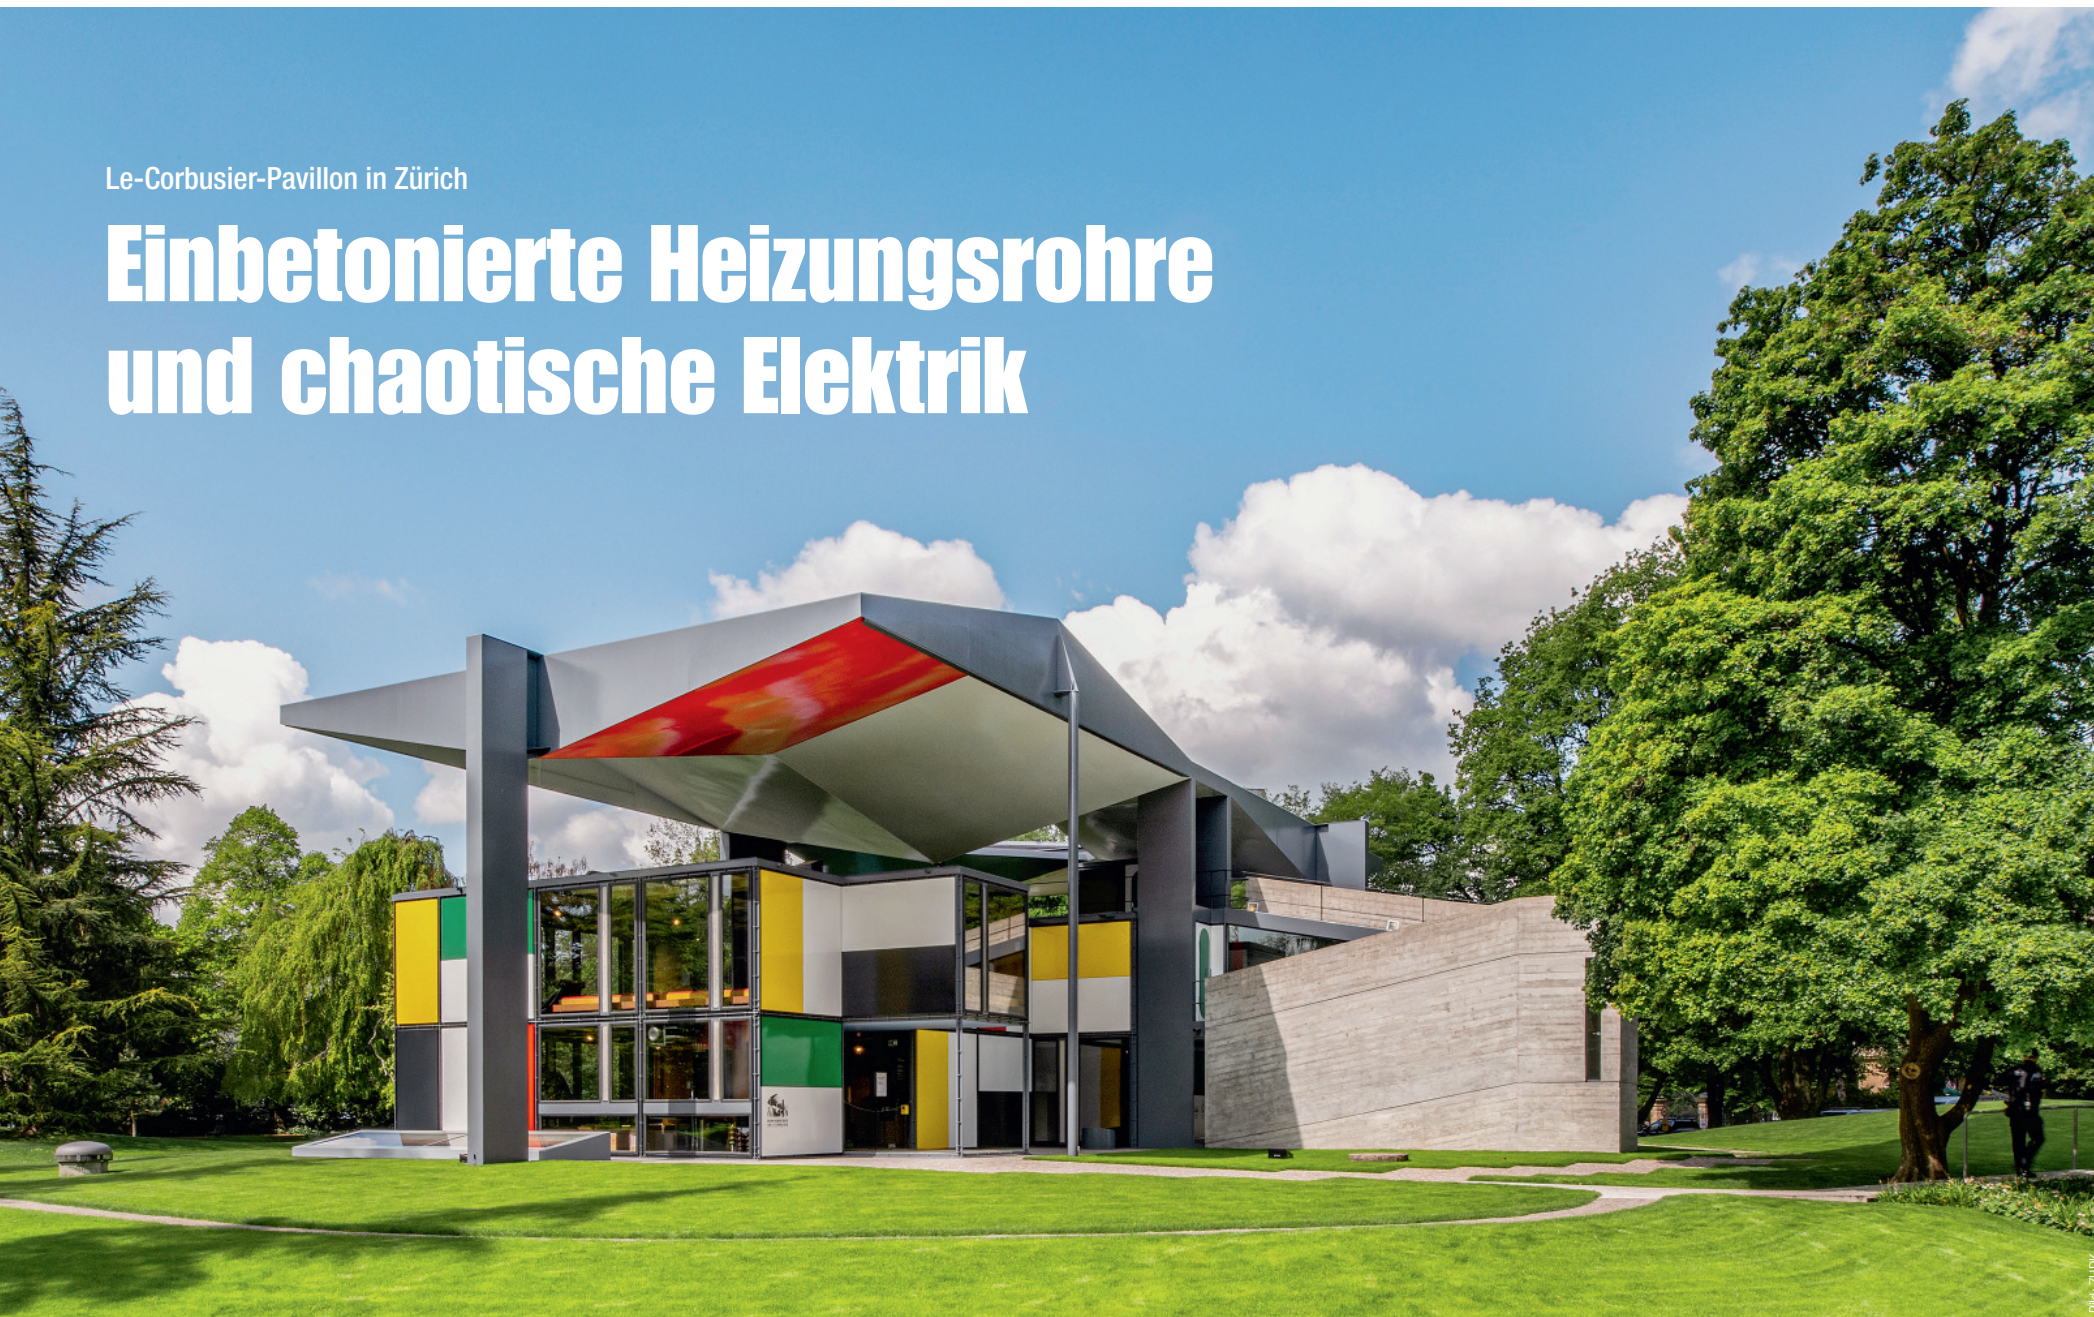
Auf der vom Dach geschützten Nordseite stammen fast alle Scheiben aus der Bauzeit. An der ungeschützten Südseite liess Heidi Weber regelmässig blind gewordene Scheiben ersetzen. (Bild oben) Blick vom Dach auf den Eingangsbereich. Die Emailplatten folgen einem von Le Corbusier vorgegebenen Rhythmus. (Bild links)

profile nach dem ursprünglich von Jean Prouvé entwickelten Vorbild angefertigt und zusammen mit neuen Isoliergläsern eingesetzt. Schon zu Heidi Webers Zeiten waren immer wieder blind gewordene Scheiben ausgewechselt worden. Weil die alten Profile jedoch im Laufe der Zeit spröde geworden waren, liessen sich vor allem die Ecken nicht mehr perfekt abdichten. Aufmerksame Beobachter können den Unterschied beim Besuch des Pavillons an studieren.

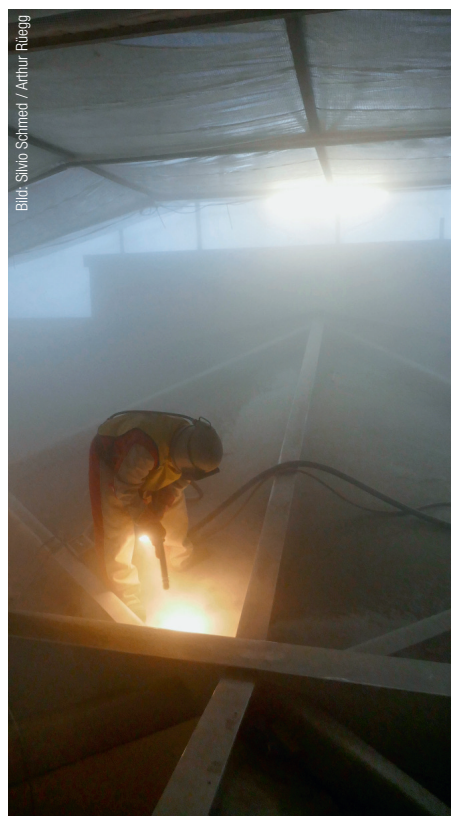
um weiteres Eindringen von Wasser zu verhindern», berichtet Schmed. Während der Voruntersuchungen hatte sich herausgestellt, dass die Anstriche der Stahlschirme extrem schadstoffbelastet waren. Die PCB-Werte lagen bis zu 250 Mal über den Grenzwerten. Die kontaminierten Flächen wurden daher im Unterdruck einer luftdichten Einhausung sandgestrahlt. Die Arbeiter trugen Sauerstoff-Schutzanzüge. «Das Ganze hat allein 60 Tonnen Sand verbraucht», erzählt Schmed. Auch die Fassade musste bearbeitet werden. Dabei war es teilweise recht verzwickelt zu ermitteln, wie die Teile ineinander greifen. Das tragende Gerüst des Pavillons besteht aus Kuben mit einer Seitenlänge von 2.26 Metern, die miteinander verschraubt sind. Decken, Wände und Fenster sind in dieses Gerüst eingehängt. Zusätzlich ist jedem Gitterwürfel eine stählerne Bodenplatte zugeordnet.

Die PCB-kontaminierten Farbschichten wurden in luftdichter Einhausung sandgestrahlt.

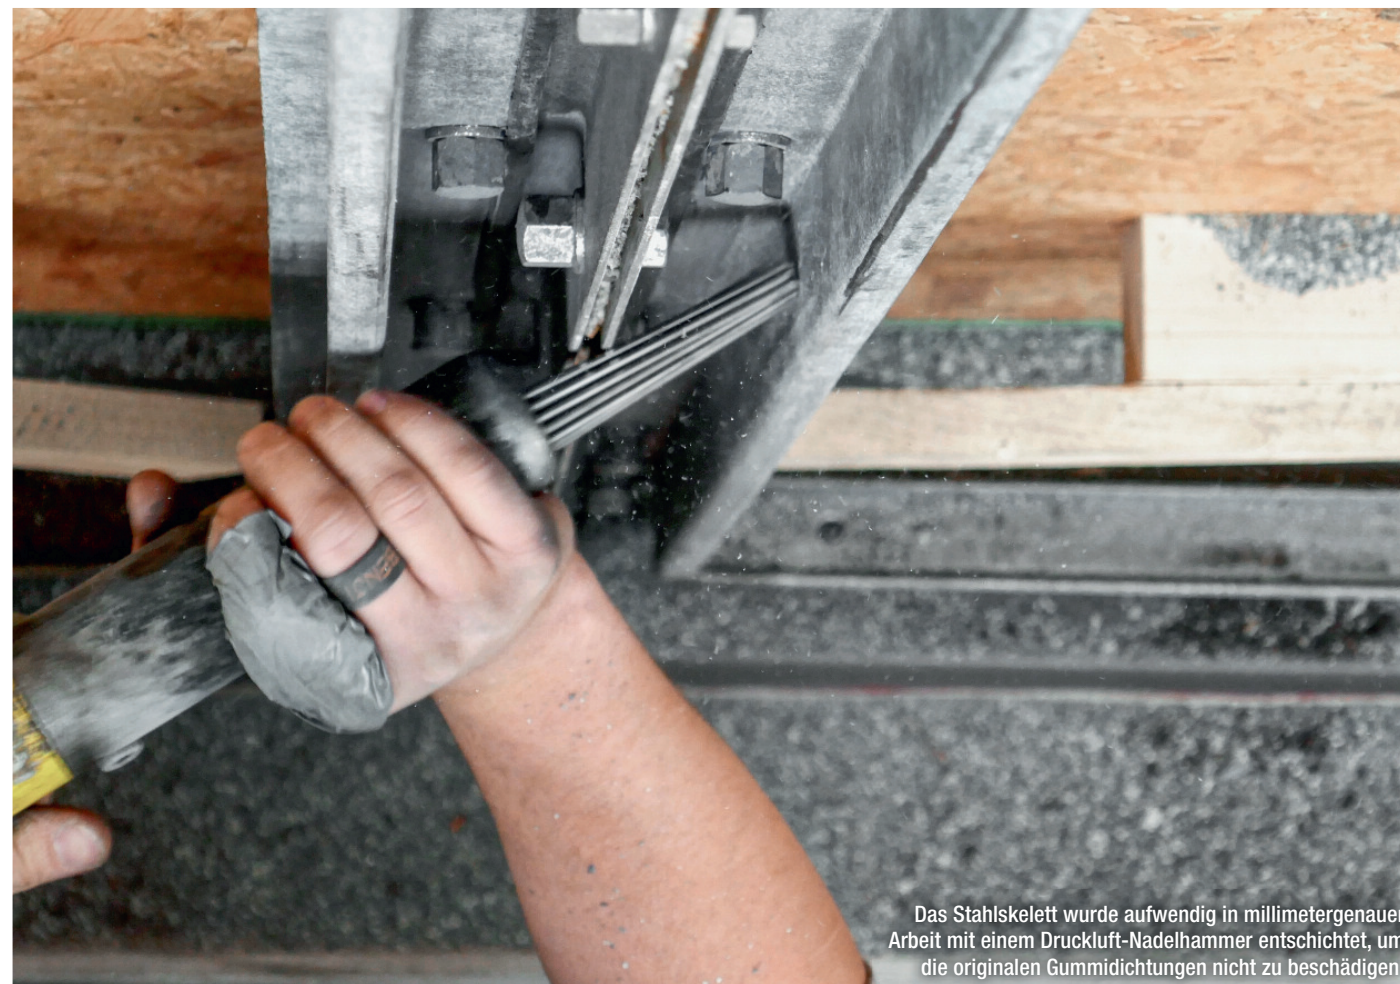
Diese Arbeiten am Äusseren des Stahlrahmenskeletts waren aufwendig. Manche Profile waren verzinkt, andere nicht – und entsprechend war die Korrosion unterschiedlich stark fortgeschritten. An der Stahlrahmenkonstruktion war Weissrost das Hauptproblem. Überstreichen war unmöglich. Der Rost hatte die Farbschichten der Stahlprofile derart unterwandert, dass sie entfernt werden mussten. Die bauzeitlichen Neoprenprofile, in denen die Isolierglaspaneele sass, sollten keinesfalls zerstört und auch die Emailpaneele nicht beeinträchtigt werden. Ziel der Sanierung war schliesslich, so viel Originalsubstanz wie irgend möglich zu erhalten.

Das Stahlskelett wurde aufwendig in millimetergenauer Arbeit mit einem Druckluft-Nadelhammer entschichtet, um die originalen Gummidichtungen nicht zu beschädigen.

«Um Rost und Farbe komplett zu entfernen, haben wir schliesslich Druckluft-Nadelhämmer eingesetzt», schildert Schmed die gefundene Lösung. Die Arbeiter mussten millimetergenau arbeiten, jede einzelne Schraube rundherum bearbeiten und durften dabei dennoch die Dichtungen nicht berühren. «Nach eine Woche waren wegen der grossen Belastung der Hände durch den Nadelhammer erst einmal alle im Spital», ergänzt Schmed. Aber schlussendlich gelang die zeitintensive Aufgabe.

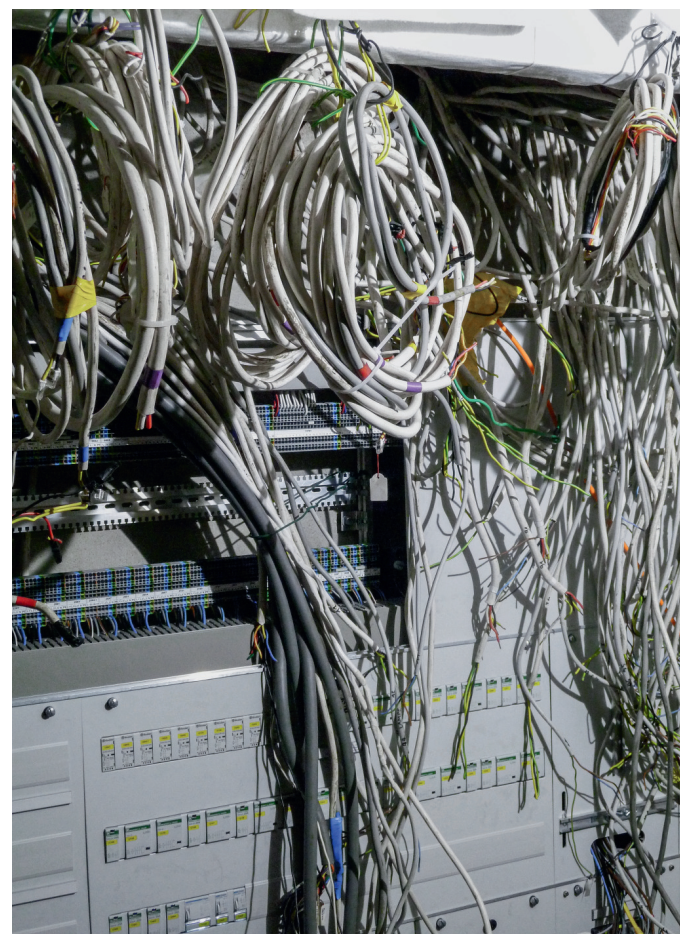
Auch die Elektrotabelleaus sehen heute glücklicherweise so aus, wie sie es sollten. Ein Brand hatte nach Heidi Webers Zeit Notmassnahmen erfordert. Die Elektriker schnitten damals alle Kabel rigoros ab und fügten sie provisorisch wieder zusammen. Nach Abschluss dieser Arbeiten ähnelte das Tableau einem gigantischen, überquellenden Spaghettitopf. Schmed erzählt, was das bedeutete: «Wir mussten jedes einzelne Kabel wieder zuordnen und ins Tableau integrieren. Für jede einzelne Leitung haben wir den Isolationswiderstand prüfen lassen. Hätte er auch nur bei einem Kabel nicht gestimmt, hätten wir die Installation nicht in Betrieb nehmen dürfen.»

Das chaotische Elektrotabelleau musste komplett ausgemessen und jede einzelne Steckdose neu zugeordnet werden. (Bild links)

Diese Geduldsarbeit beschäftigte einen Elektriker ein Jahr lang. Als dieser melden konnte, alles sei in der Norm, herrschte grosse Erleichterung. Ein riesiges Glück, denn das Auswechseln von Kabeln wäre unmöglich gewesen. Die Kabel werden zwar wie üblich in Rohren in die Betonkonstruktionen eingelegt. Von Stockwerk zu Stockwerk sind sie über gelb gestrichene Metallrohre geführt, die frei im Raum stehen. Schmed erklärt das Problem dieser Installationsweise: «Man hat damals die Kabel an den Übergängen von Rohr zu Rohr einfach einbetoniert. Dort kommt niemand mehr dran.»

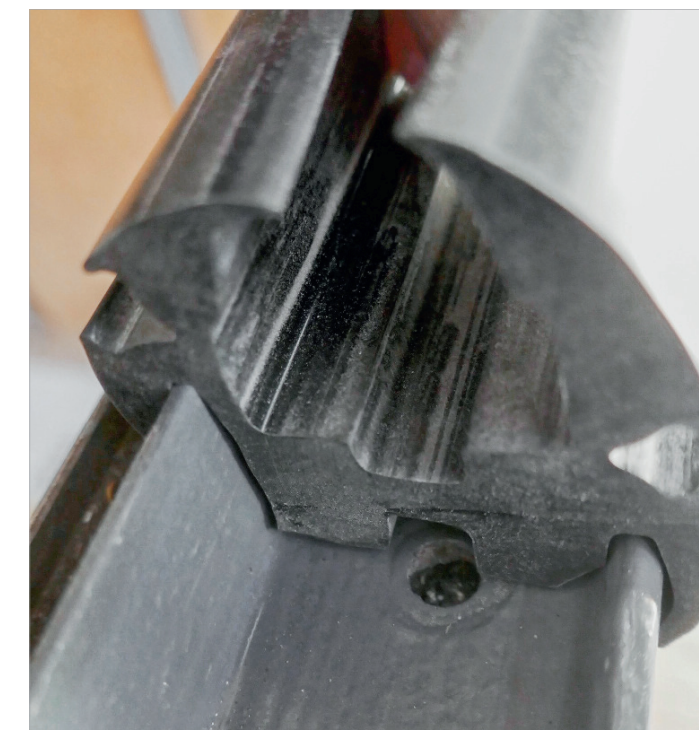
Manchmal drang dann an solchen Stellen Wasser in die Profile, sammelte sich in der Rinne entlang der unteren Kante der Scheiben und fand so irgendwann den Weg ins Innere des Hauses. Auch hier mussten die Architekten zahlreiche Versuche durchführen, bis sie eine Lösung gefunden hatten. Sie ist ebenso schlicht wie wirkungsvoll. Schmed: «Damit sich das Wasser nicht sammeln kann, haben wir nach langem Probieren eine sehr einfache Lösung gefunden. Wir haben jetzt gewöhnliche Blindnietmuttern unten in die Stahlprofile eingefügt, über die es ablaufen kann.»

Das nach alter Vorlage gefertigte Silikonprofil sorgt dafür, dass die Glasscheiben wieder tief im Gummiprofil liegen. Unscheinbare, aber wirksame Neuerung: Die Blindmuttern verhindern, dass eindringendes Wasser sich im Inneren des Profils staut und ins Gebäude laufen kann. Stattdessen fliesst es über die Löcher ab. (Bild rechts)
