Baugeschichte

Die tausendjährige Baustelle

Das Basler Münster hat sein Aussehen in den vergangenen 1000 Jahren ständig verändert. Die Steinmetze und Restauratoren der Münsterbauhütte entdecken bis heute immer wieder Überraschendes aus der Vergangenheit.

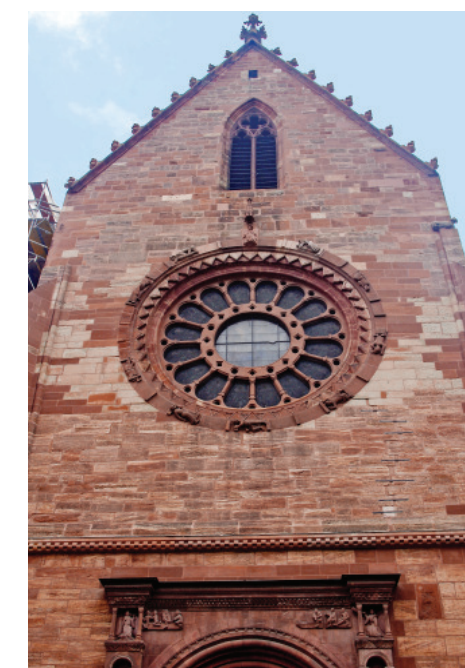
Der Riss zwischen Galluspforte und Glücksrad wurde mit Eisenklammern gesichert.

In den 1000 Jahren wurde immer irgendwo gebaut. Das Erdbeben von 1356 wirkte jedoch besonders einschneidend. Einige Spuren des für Basel so schwerwiegenden Ereignisses lassen sich noch heute an der Münsterfassade ablesen. Das auffallendste Beispiel: Ein Riss in der Giebelwand der Nordfassade zieht sich oberhalb der Galluspforte bis zum Glücksrad (siehe Bild rechts). Er wurde vermutlich bereits beim Wiederaufbau nach 1356 ganz pragmatisch mit eisernen Klammern wieder zusammengefügt. «Wir haben bei der Restaurierung die Fugen entlang des Risses mit Absicht etwas tiefer belassen, damit dieser bei Streiflicht besser wahrnehmbar ist», berichtet Münsterbaumeister Andreas Hindemann. «Ein Kind hat mal gesagt, das sehe aus wie Bostitch. Und ja, das Prinzip funktioniert seit bald 700 Jahren. Die Klammern wurden bei einer umfassenden Aussenrenovation um 1770 nochmals erneuert. Das war schon alles.»

Seit dem Erdbeben ist das Glücksrad nicht mehr ganz rund, sondern zu einer leicht ovalen Form zusammengesackt. Die Mauer hielt dem Beben bis auf Höhe des Glücksrades stand, weil sie von flankierenden Strebpfeilern gestützt

wurde. Sie enden auf Höhe des Rades. Das darüberliegende Mauerwerk musste neu aufgebaut werden. Hier konnten die heutigen Münsterbauleute auch den Fortschritt in der damaligen Bautechnik ablesen. Die oberen Steine tragen Zangenlöcher für seitlich greifende Zangen zum Heben der Quader. Sie waren offensichtlich erst zur Zeit des Bebens auch in Basel üblich geworden.

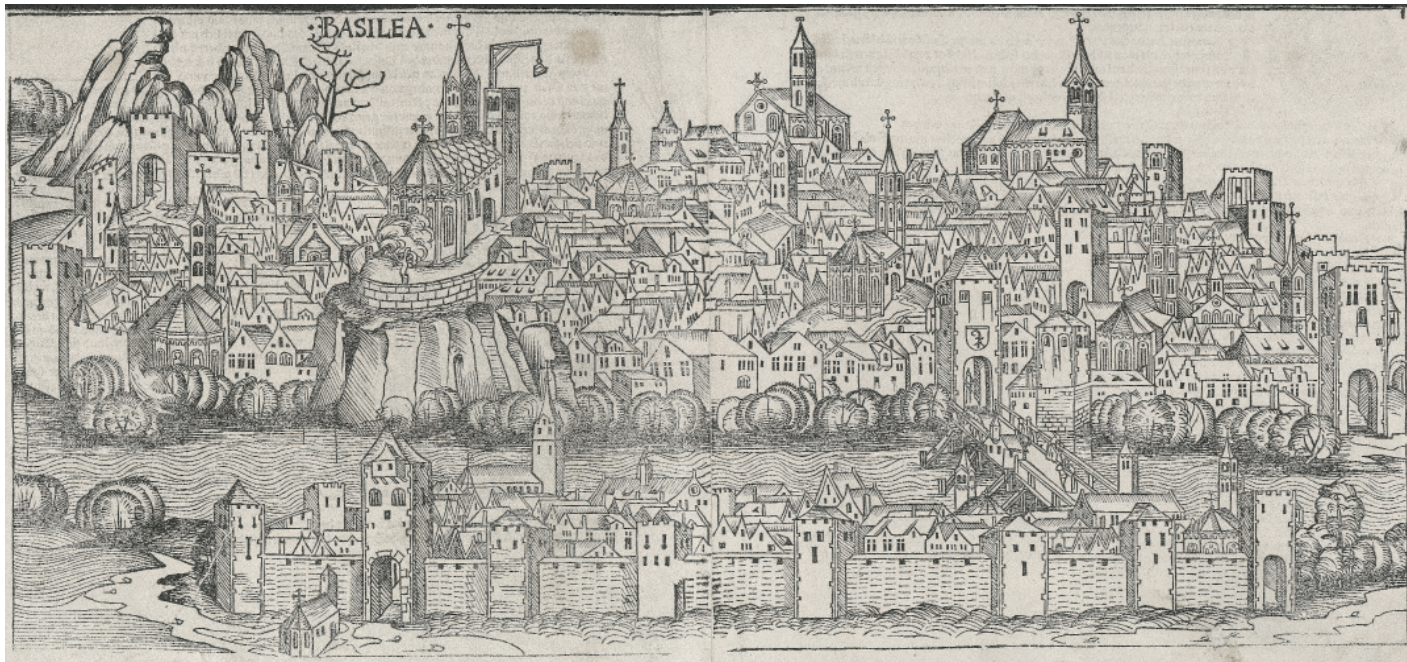
Das Basler Münster mit Lastkran in der Schedel'schen Weltchronik von 1493. Die Abbildung zeigt das Münster kurz vor seiner Vollendung. Allerdings wurde, anders als dargestellt, der Georgsturm vor dem Martinsturm fertiggestellt.

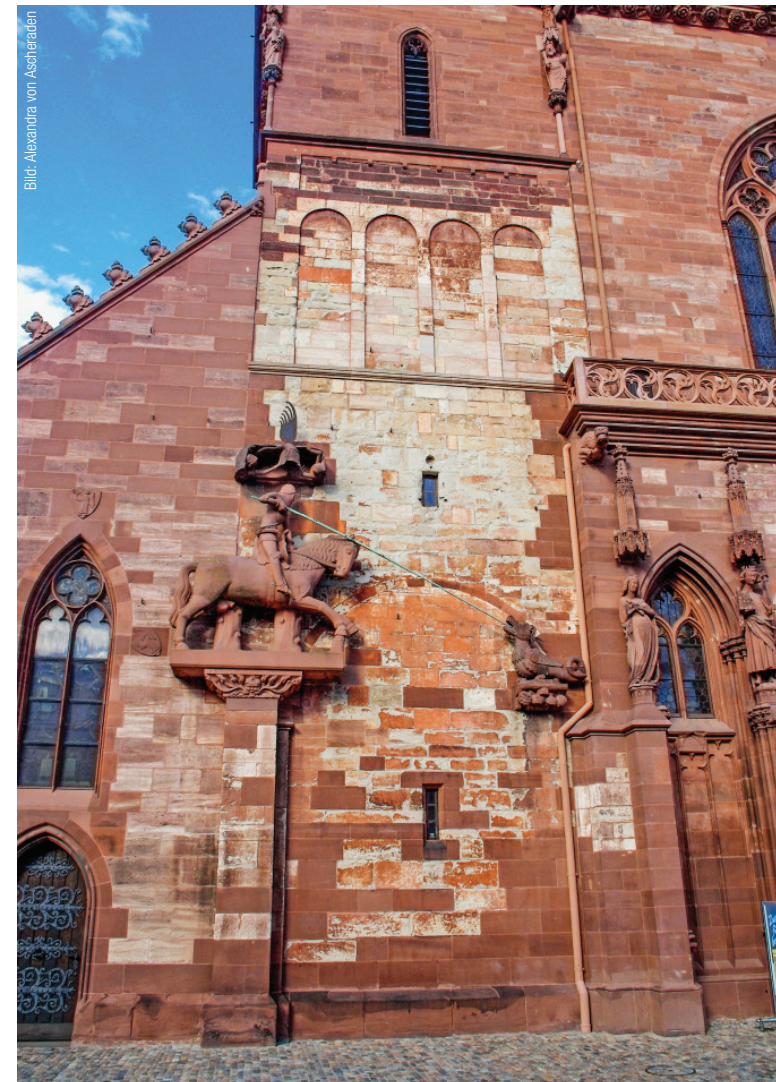
Links: Die helle Partie des Georgsturms am Münster ist die älteste oberirdische Partie, die man heute noch sehen kann (um 1080). Rechts: Münsterbaumeister Andreas Hindemann (vorne) ist für einmal ohne Block und Stift auf der Baustelle und hilft beim Ausfugen.

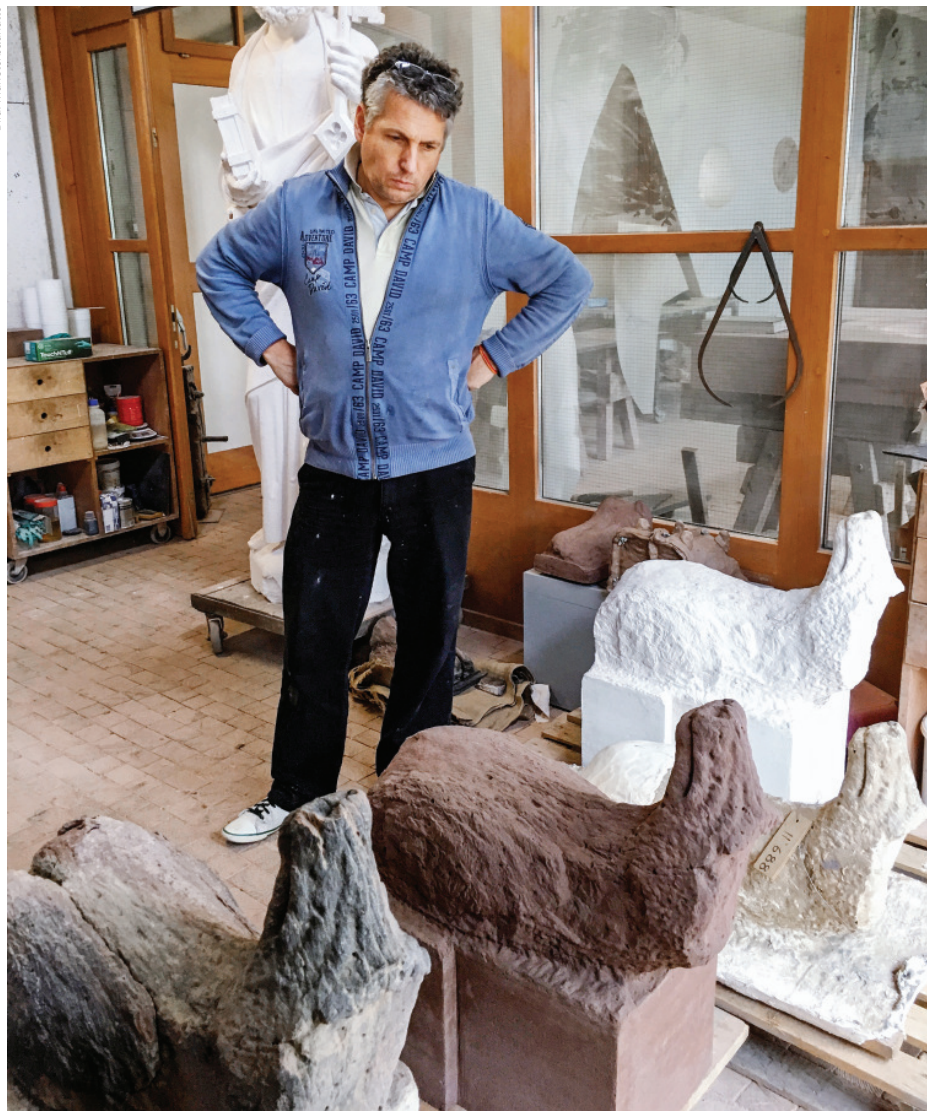
Der Abgusspezialist Haiggi Baumgartner vor den Antholops-Versionen, von links nach rechts: Original (Ende 12. Jahrhundert), Abguss in Kunststein (2016) und zwei Gipsabgüsse (1934 und 2016).

Diese alten Abgüsse geben der Münsterbauhütte heute wertvolle Hinweise. So war eine der Eckfiguren am Nordquerhaus derart stark verwittert, dass sie kaum noch zu erkennen war. «Die Bauleute nannten sie seit den 1930er-Jahren «das Rössli». Aber irgendwie erinnerte die Gestalt doch eher an einen Hund als an ein Pferd», erinnert sich Hindemann. Schliesslich stellte sich heraus, dass es sich um einen «Antholops» aus dem «Physiologus» handelt. Dieses Buch zur Naturlehre diente im Mittelalter geradezu als Musterbuch für die Bauskulptur. Der Antholops ist ein antilopenartiges Tier mit langen, nach hinten gekrümmten, gezackten Hörnern, die für

«Am Grossmünster in Zürich steht ein Pendant. Nur wurde der Antholops dort in den 1930er-Jahren irrtümlich zum Pferd umgedeutet und als ein solches neu interpretiert. Wir standen nun vor der Frage, wie der fast zur Unkenntlichkeit verwitterte Antholops erhalten werden kann», so Hindemann. Zum Glück befand sich unter den Lehmabgüssen einer von 1934. Er überliefert eine etwas intaktere Version dieser Figur. Eine Rekonstruktion in Sandstein kam mangels Befund nicht in Frage. Also schuf Haiggi Baumgartner, der Abgusspezialist der Münsterbauhütte, mit den Informationen aus dem vorhandenen Fragment und dem alten Abguss einen Mörtelabguss, der nun wieder an der alten Stelle platziert ist. Wie der Basler Antholops einst ausgesehen hat, bleibt weiterhin ein Geheimnis.

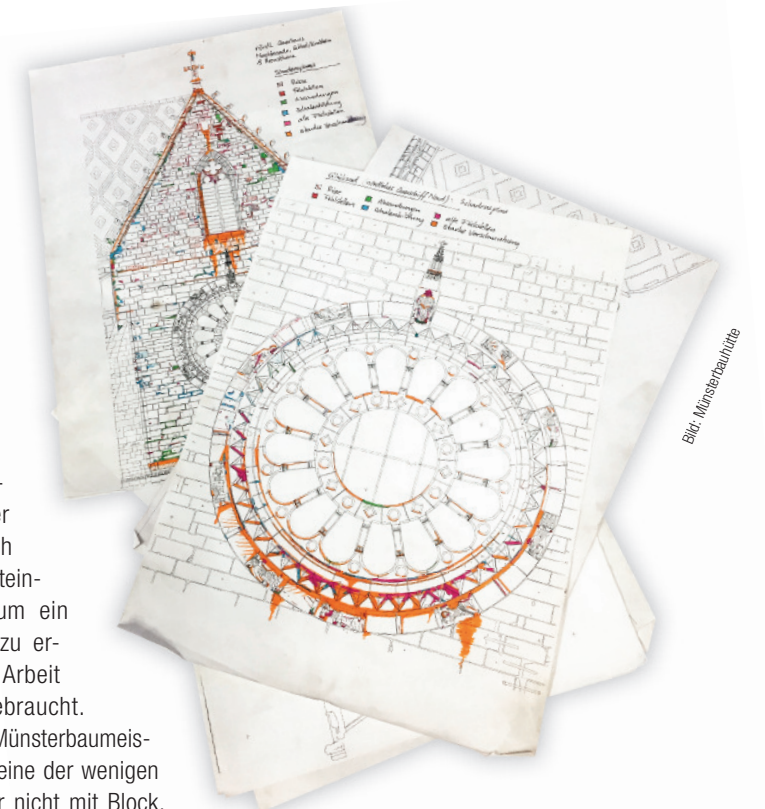
Sorgfältig werden die Schadensstellen dokumentiert.

Apropos Mörtel: Steinerergänzungsmörtel gehört zu den am häufigsten verwendeten Materialien der Münsterbauhütte. Bei der fortlaufenden Restaurierung werden die Schadensbilder gründlich

untersucht und samt den getroffenen Massnahmen dokumentiert. Anschliessend werden Risse mit Acrylharz hinterfüllt, Fehlstellen mit Ergänzungsmörtel aufmodelliert und am Schluss die gereinigte Fassadenfläche wieder ausgefugt. Dabei wird der Fugenmörtel durch Pigmentzugabe der Steinfarbe angenähert, um ein einheitlicheres Bild zu erzeugen. Für diese Arbeit wird jede Hand gebraucht. Dann muss auch der Münsterbaumeister anpacken. Es ist eine der wenigen Gelegenheiten, wo er nicht mit Block, Stift und Fotoapparat auf dem Gerüst steht, sondern tatsächlich Hand anlegen darf. ■
