Hadid-Bau «LF One»

Endlich dicht – hoffentlich

Gleich zwei Bauten von Zaha Hadid entstanden in den 90er-Jahren auf dem Grund der beschaulichen deutschen Stadt Weil am Rhein, die an Basel grenzt. Die irakische Stararchitektin war im Vorfeld zwar immer wieder mit Preisen für ihre Entwürfe bedacht worden. Nur hatte es bis anhin niemand gewagt, diese auch baulich umzusetzen. Mit gutem Grund, wie der zweite Hadid-Bau in Weil am Rhein zutage brachte.

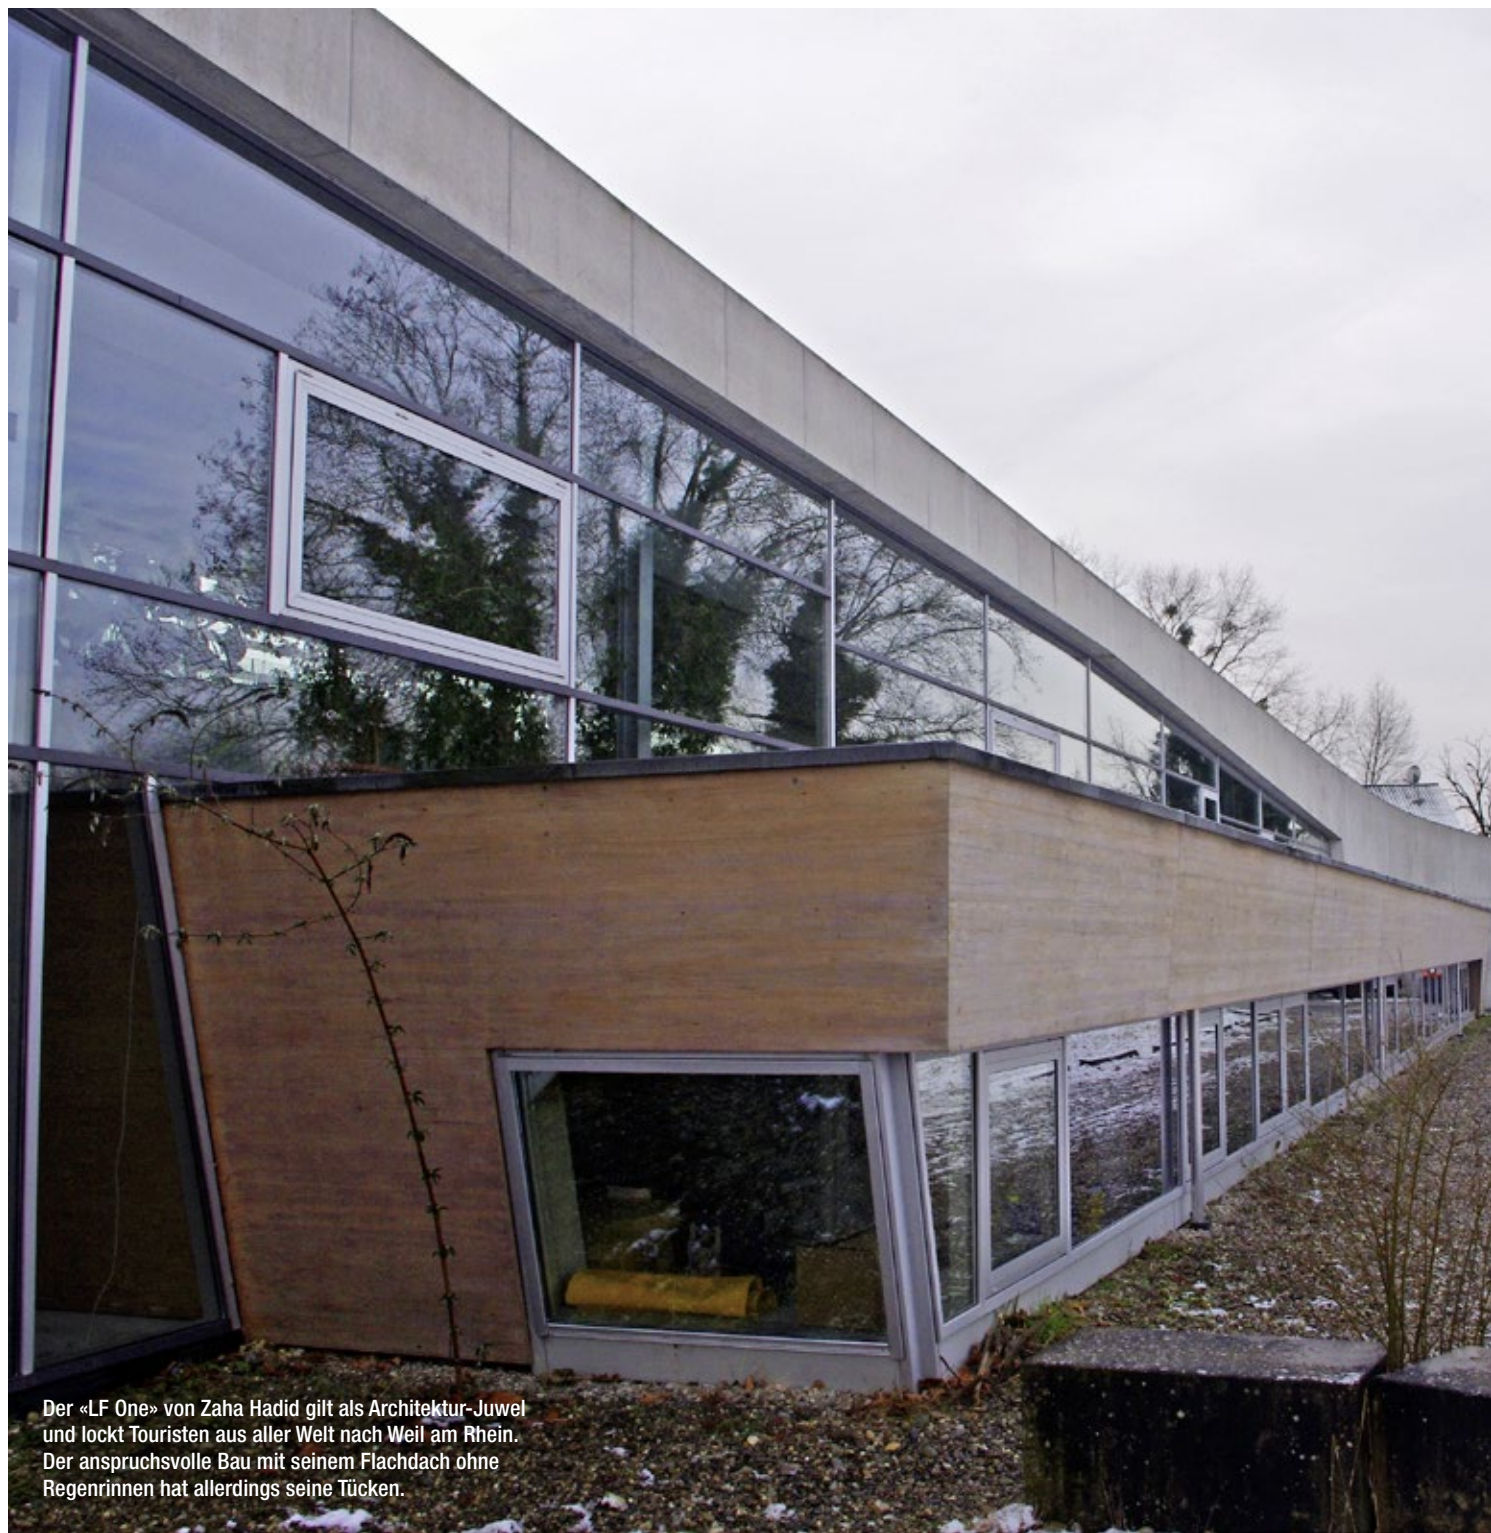
Der «LF One» von Zaha Hadid gilt als Architektur-Juwel und lockt Touristen aus aller Welt nach Weil am Rhein. Der anspruchsvolle Bau mit seinem Flachdach ohne Regenrinnen hat allerdings seine Tücken.

Hinzu kam, dass die ohne Dehnungsfuge über 100 Meter lange Betondecke aus ästhetischen Gründen aus einem Guss gefertigt war. «Das Institut für Massivbau und Baustofftechnologie der Universität Karlsruhe (TH) hat uns damals gesagt, dass das möglich sei», berichtet Ottmar Schmidt, der als ehemaliger Geschäftsführer der Landesgartenschau bis heute für das Gebäude und den Unterhalt des Geländes zuständig ist. Risse in dieser Decke zeigen sich heute trotzdem, da logischerweise die Dehnungsfugen fehlen. «Statisch konstruktive Mängel sind das nicht, hat man uns bestätigt. Die Temperaturverhältnisse vor Ort sind einfach extrem», so Schmidt.

Immer wieder drang Wasser ins Gebäude. Schon 2007 begann eine Wand zu schimmeln. Die Ursache wollte und wollte sich aber nicht finden lassen. Dazu kamen und kommen trotz des zum Bauzeitpunkt vorbildlichen Niedrigenergiestan-

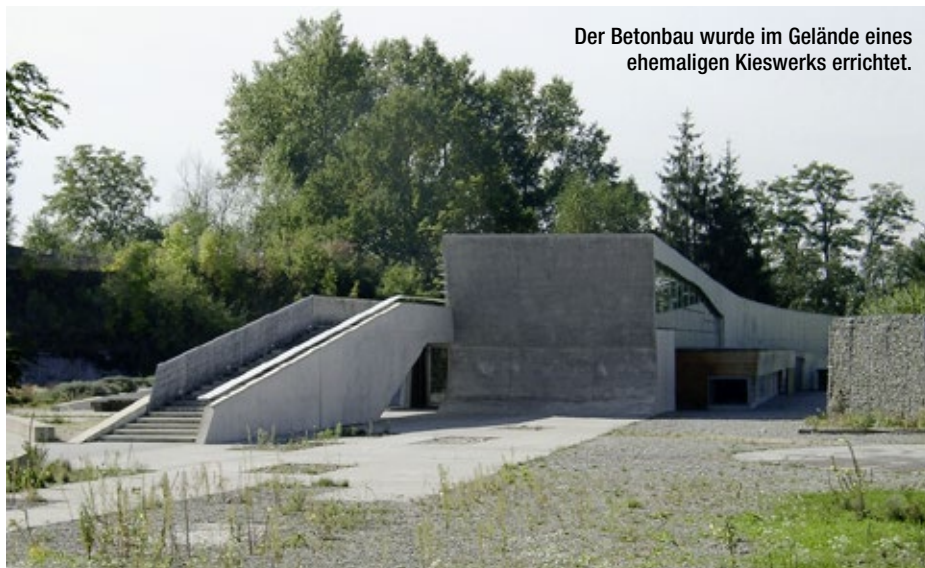
Der Betonbau wurde im Gelände eines ehemaligen Kieswerks errichtet.

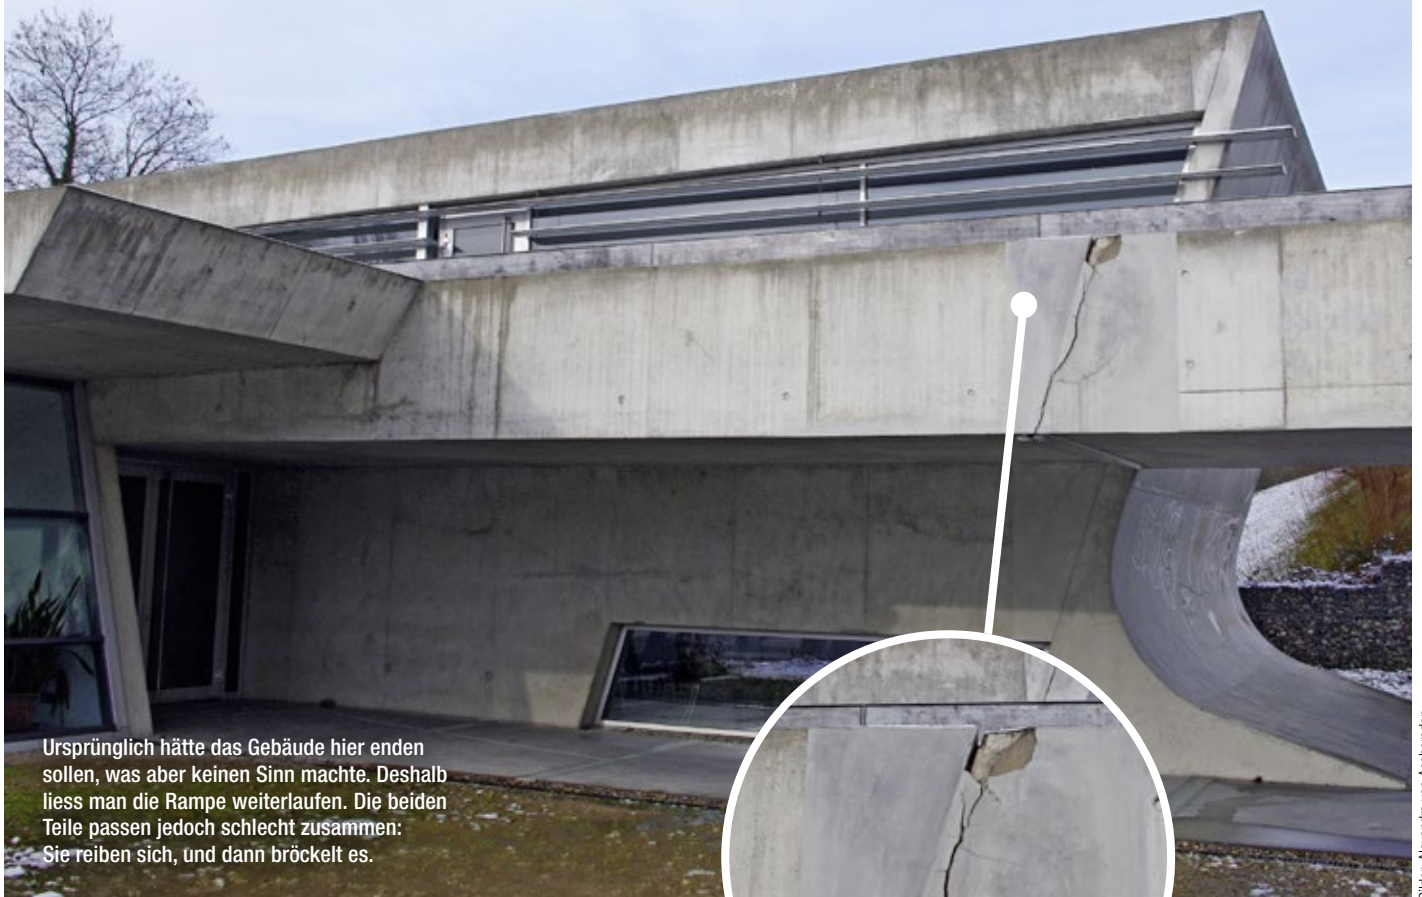
Ursprünglich hätte das Gebäude hier enden sollen, was aber keinen Sinn machte. Deshalb liess man die Rampe weiterlaufen. Die beiden Teile passen jedoch schlecht zusammen: Sie reiben sich, und dann bröckelt es.

Zu wünschen ist es ihm. Ein anderes Problem ist aber nach wie vor auch von aussen deutlich sichtbar: Stetiges Bröckeln und Rissbildung zwischen zwei Gebäudeteilen, die eine lange Rampe bilden. Schmidt erinnert sich: «Ursprünglich sollte das Gebäude an dieser Stelle enden, aber das hätte ja gar keinen Sinn gemacht. Also hat man die Rampe weiterlaufen lassen.» So richtig vertragen sich die beiden Teile der Rampe aber bis heute nicht. «Sie reiben aneinander und dann bröckelt es. Immer wieder. «Wir haben jetzt die Dehnfugen verbreitert und hoffen, dass das hilft.» Immerhin ist der Sanierer sehr kulant und schickt immer mal wieder jemanden vorbei, der dem bröckelnden Beton zu Leibe rückt. Gratis fürs Weiler Stadtsäckel. ■

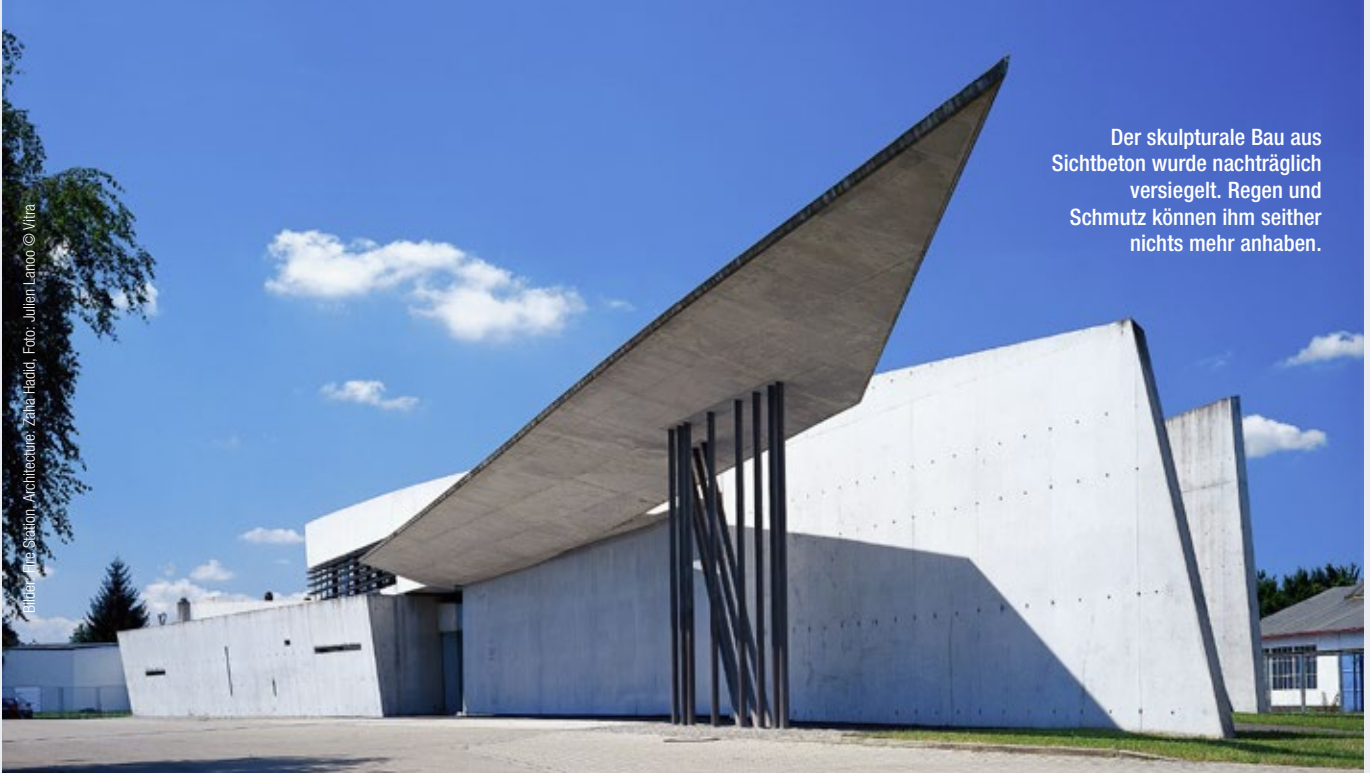
Der skulpturale Bau aus Sichtbeton wurde nachträglich versiegelt. Regen und Schmutz können ihm seither nichts mehr anhaben.

Ihm obliegt es, das Gebäude in Schuss zu halten. Das ist durchaus anspruchsvoll, immerhin wurde auf Elemente wie Dacheinfassungen oder -verkleidungen verzichtet - der prismatischen Form und der abstrakten Qualität des architektonischen Konzepts zuliebe. Der minimalistische Ansatz zieht sich weiter bei der rahmenlosen Verglasung, den grossen gleitenden Flächen - etwa an den Garagentoren aus geschliffenem Aluminium oder dem aus nichts als einer gleitenden Glaswand bestehenden Ausgang zur Dachterrasse. Briegel jedoch versichert, das Ganze verursache verhältnismässig wenig Unterhalt. «Die grösste Investition war, dass wir die Sichtbetonflächen vor zwölf Jahren mit einer Nanoversiegelung behandelt haben», so Briegel weiter. Vorher musste die Fassade alle paar Jahre gereinigt werden, da sie sich durch im Regen gelösten Schmutz schwarz verfärbt hatte. «Das Ergebnis ist schon faszinierend. Das Regenwasser perlt einfach so ab. Der Beton verändert nicht einmal die Farbe während es regnet.»

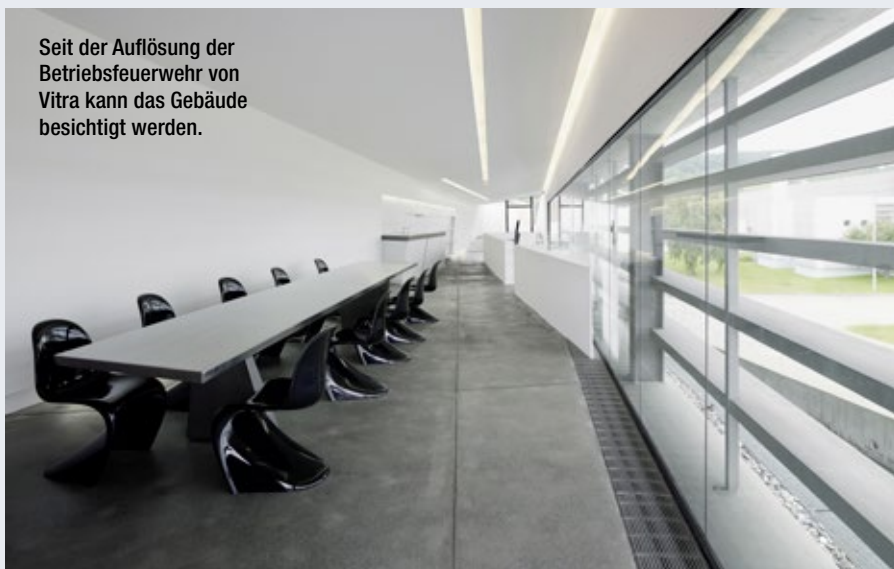
Seit der Auflösung der Betriebsfeuerwehr von Vitra kann das Gebäude besichtigt werden.

Die «Fire Station» ist das erste Gebäude von Zaha Hadid, das auch tatsächlich gebaut wurde. Es steht ebenfalls in Weil am Rhein. Als der Bau 1988 in Auftrag gegeben wurde, hatte Hadid zwar bereits seit elf Jahren ein eigenes Studio. Zudem lehrte sie an renommierten Universitäten und hatte eine eigene Architekturklasse. Trotz zahlreicher Preise hatte sie aber noch kein Gebäude errichtet. Das Feuerwehrhaus ist im Rahmen von täglichen Architektur-Führungen auf dem Vitra-Campus zugänglich. Genutzt wird sie allerdings nicht mehr, da Vitra die Betriebsfeuerwehr, für die die Fire Station 1993 erstellt worden war, wenige Jahre später aufgelöst hat.
