In den 1940er-Jahren saniert, mussten die Arbeiten am Römerkastell Irgenhausen rückgängig und historisch korrekt neu gemacht werden.

Thomas Neuweiler, Handwerker in der Denkmalpflege

Unterwegs auf den Spuren der Vergangenheit

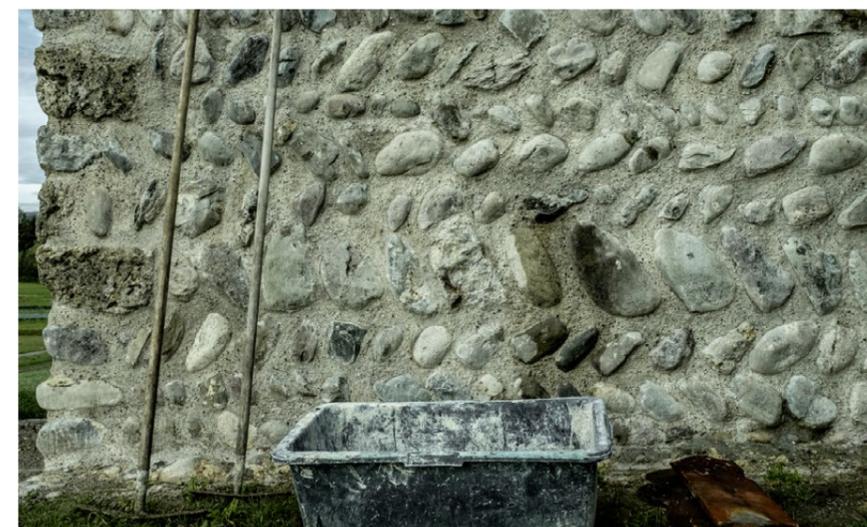
Die Fugen der Kastellmauern wurden mit einem hydraulischen Kalkmörtel neu verfügt.

Im Römerkastell Irgenhausen aus dem vierten Jahrhundert n. Chr. wurde in «Nifeliarbeit» der zementhaltige, in den 1940er-Jahren aufgetragene Mörtel aus den Zwischenräumen der Steine herausgekratzt. Mit einem eigens entwickelten Mörtelgemisch retteten die Arbeiter die römischen Originalmauern, die nun mit dem frischen Kalk-Mörtel nahe an den ursprünglichen, historischen Bau herankommen. «Wasser hat an einem falsch sanierten historischen Bau das grösste Zerstörungspotential.» Er schätzt, dass rund ein Prozent der Bausumme in der Schweiz unter Denkmalschutz steht. Etwa die Hälfte ihrer Aufträge erhalten sie aus der öffentlichen Hand, die andere Hälfte von Privaten. «Diese Arbeit hat nicht viel gemein mit den modernen Baumethoden, man muss anders denken. Vielmehr geht es um die Auseinandersetzung mit dem alten Material, den ursprünglichen Oberflächen. Kreativität ist nicht gefragt, es gilt zu erreichen, was die vor 300 Jahren oder noch früher gebaut haben.»

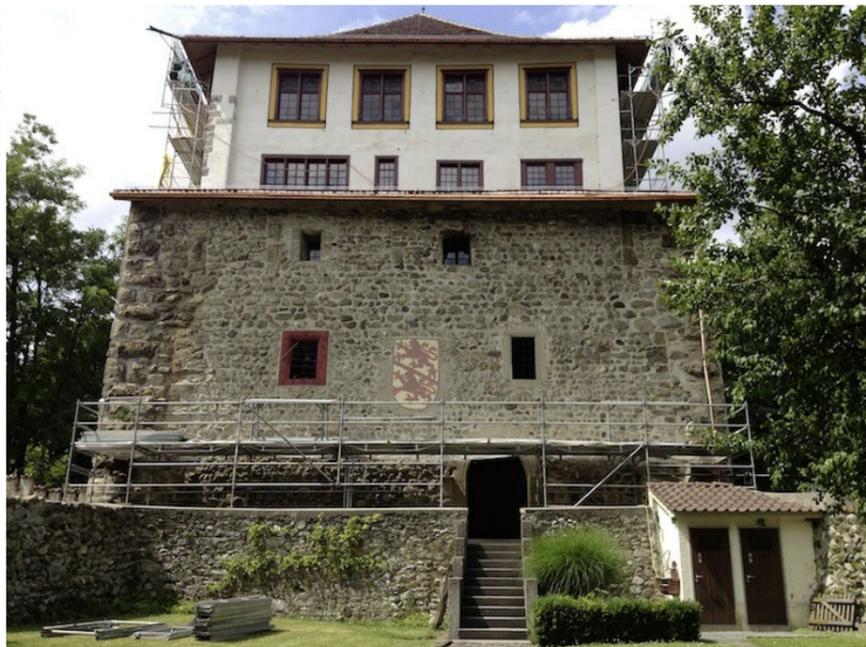
Die Sanierung des Schlosses Mörsburg bei Winterthur beinhaltete Arbeiten am Turm und den Ruinenmauern. Es ging dabei vor allem um den Erhalt und die Restaurierung der historischen Bausubstanz.

Mörtelkelle am Eingang schabte, eine Tonscherbe. Bei der Analyse stellte sich heraus, dass die Scherbe zu einem Wassergefäß aus dem Mittelalter gehörte, mit dem die Gäste beim Eintreten ihre Hände wuschen. Beim Erneuern der Fassade des «Haus zum Sonnenberg» (1756) in der Winterthurer Altstadt kamen unter dem entfernten Putz Malereien hervor. Zuerst wollte man sie farblich auffrischen, entschied dann aber, alle Malereien ohne Rekonstruktionen zu zeigen. Zu Neuweilers schönsten Arbeiten zählt die Restaurierung der ganzen Fassade des Schlosses Mörsburg (um 1194) in Winterthur. «Das war unser erster

richtig grosser Auftrag. Und da der gesamte Aussenputz der Burg stark verwittert war, auch eine echte Herausforderung.» – Neuweilers zweites Standbein sind baubiologische Umbauten. «Das ergänzt sich gut mit der historischen Arbeit: Man darf auch hier keine künstlichen Zusätze verwenden. Wir fertigen Böden, Wände und Decken nur mit Kalk und Sand.»

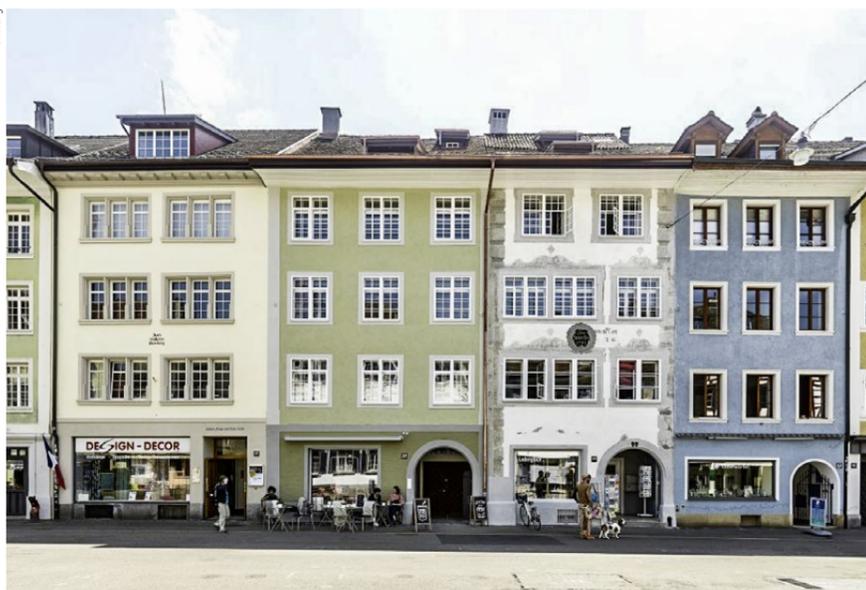
Die instandgesetzte Fassade vom «Haus zum Sonnenberg» in der Winterthurer Altstadt: Nach dem der Putz entfernt wurde, traten Malereien ans Licht. Man entschied, sie sichtbar zu lassen.
