## Forensische Architektur

# Detektivarbeit am Bau und im Feld

Eine spezielle Art der Spurensicherung ermittelt die Ursachen von Schäden an Bauten und gibt Aufschluss über den Zustand von Gebäuden und Konstruktionen. Mit denselben architektonischen Tools werden neuerdings sogar Menschenrechtsverletzungen rekonstruiert und untersucht.

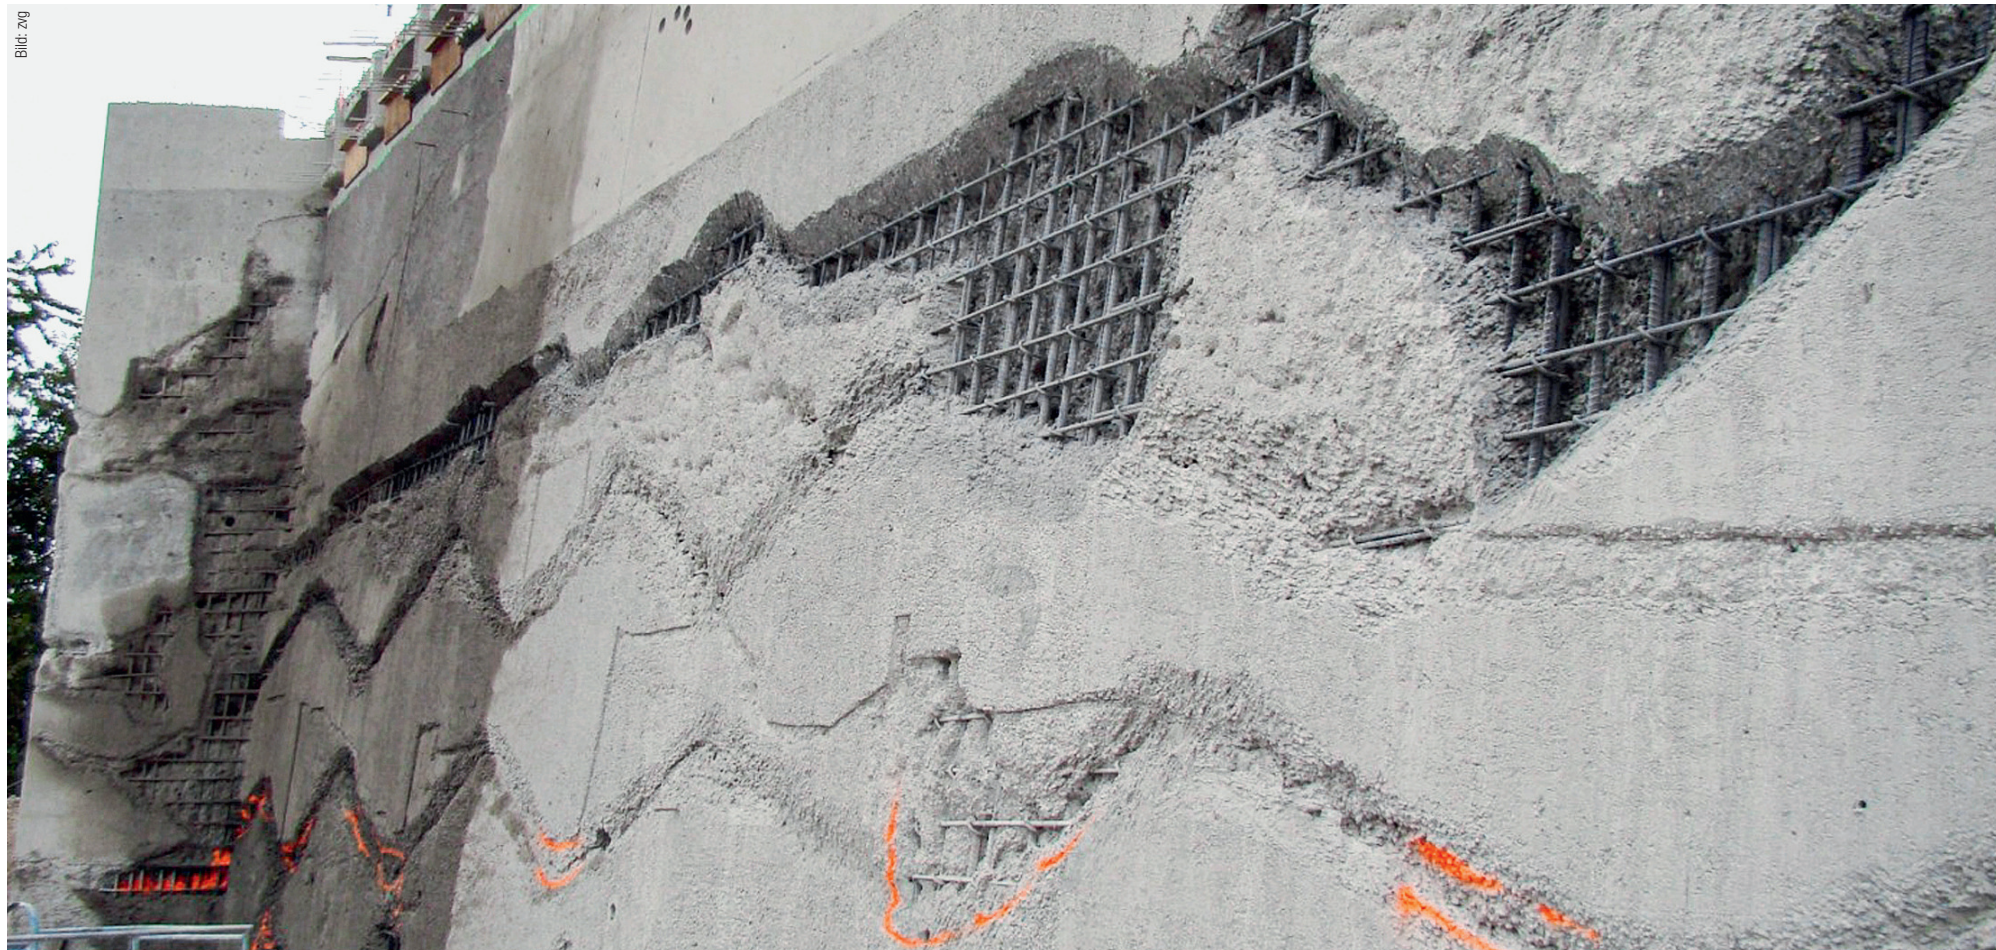
Massive Schäden und Abplatzungen an einer bewehrten Betonmauer: Um die Ursache zu ermitteln und die Frage des Schadenersatzes zu klären, ist oft Detektivarbeit gefragt.

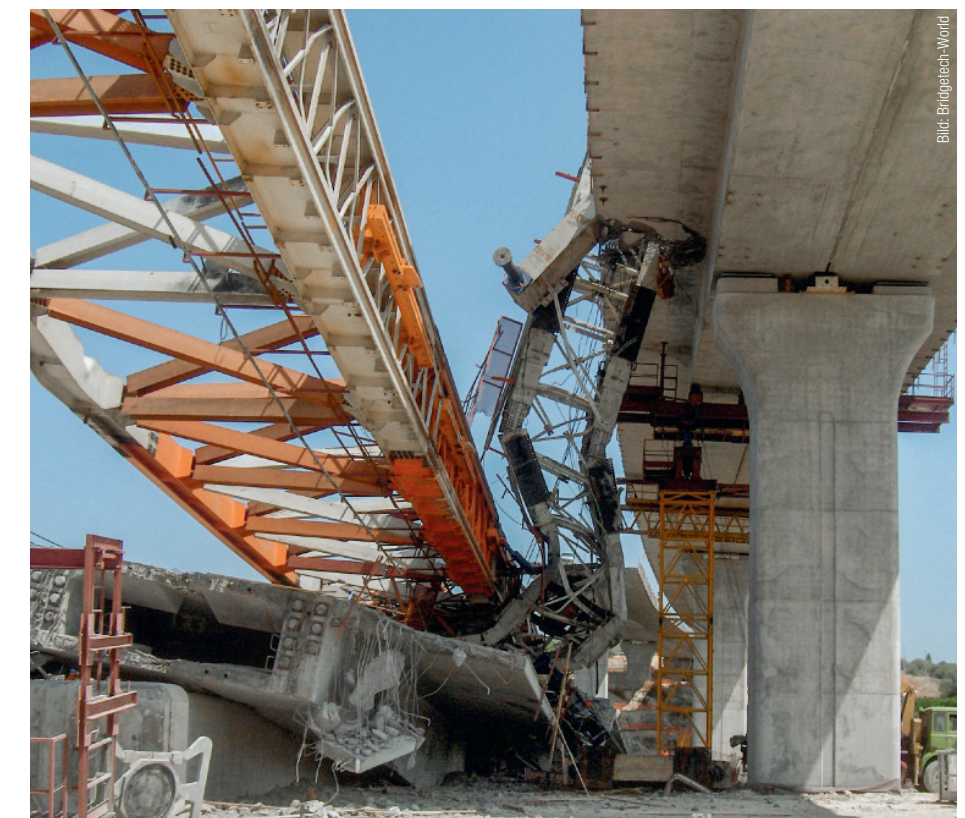
Einsturz einer Autobahnbrücke in Panama: Gerade bei ungenügender Dokumentierung von Bauweise und Berechnungen sind die forensische Kenntnisse von Architekten und Ingenieuren gefragt.

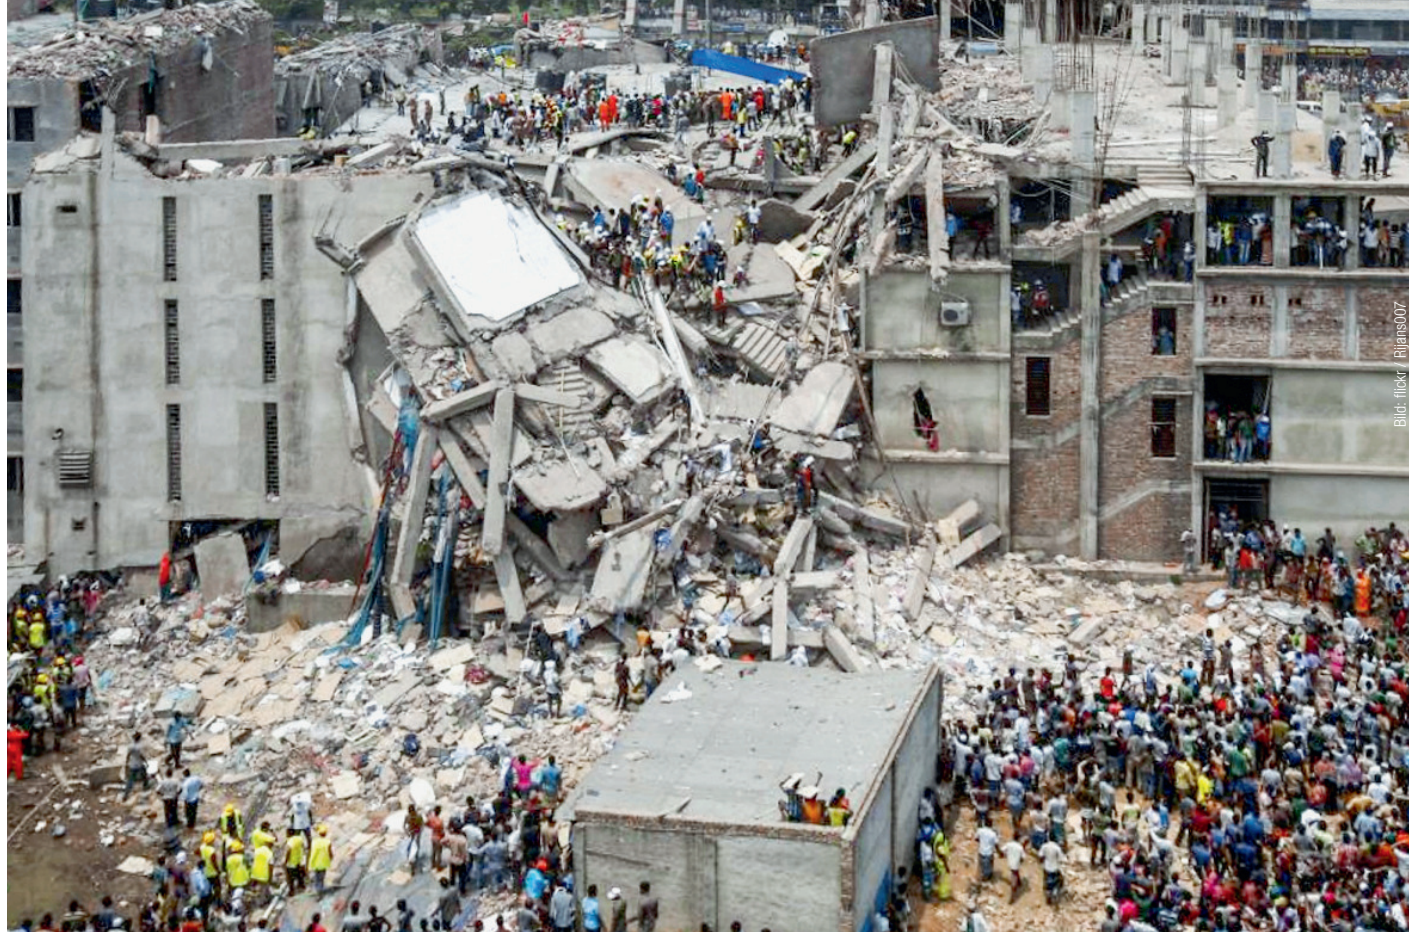
Der Einsturz dieser Textilfabrik in Sabhar (Bangladesh) im Jahr 2013 forderte 1135 Menschenleben. Untersuchungen ergaben, dass grobe Fahrlässigkeit und die Verwendung minderwertiger Materialien beim Bau der Fabrik die Ursache für die Katastrophe waren.

Die forensische Analyse stützte sich auf Fotos bestehender Risse am Gebäude. Denn diese sind ebenso einmalig wie Fingerabdrücke und entwickeln sich zudem in die Richtung, wo sie auf den geringsten Widerstand stossen. Das erschütternde Ergebnis der Untersuchung: Für das Gebäude war aus Kostengründen viel weniger Stahl als Beton verwendet worden. Der Beton wiederum enthielt zuviel Sand. Und das Gebäude war nur für vier Stockwerke und eine Büronutzung vorgesehen: Die ohne Genehmigung hinzugefügten weiteren vier Stockwerke überlasteten die Konstruktion ebenso wie die schweren Textilmaschi-

nen und die Diesel-Stromgeneratoren auf dem Dach. Aufgrund dieser Erkenntnisse wurden für den Gebäudebesitzer und die Textilunternehmer lebenslange Haftstrafen empfohlen. Dazu wurden eine Reihe weiterer Textilfabriken sofort geschlossen und internationale Abkommen zum besseren Schutz der Arbeitenden ausgehandelt.

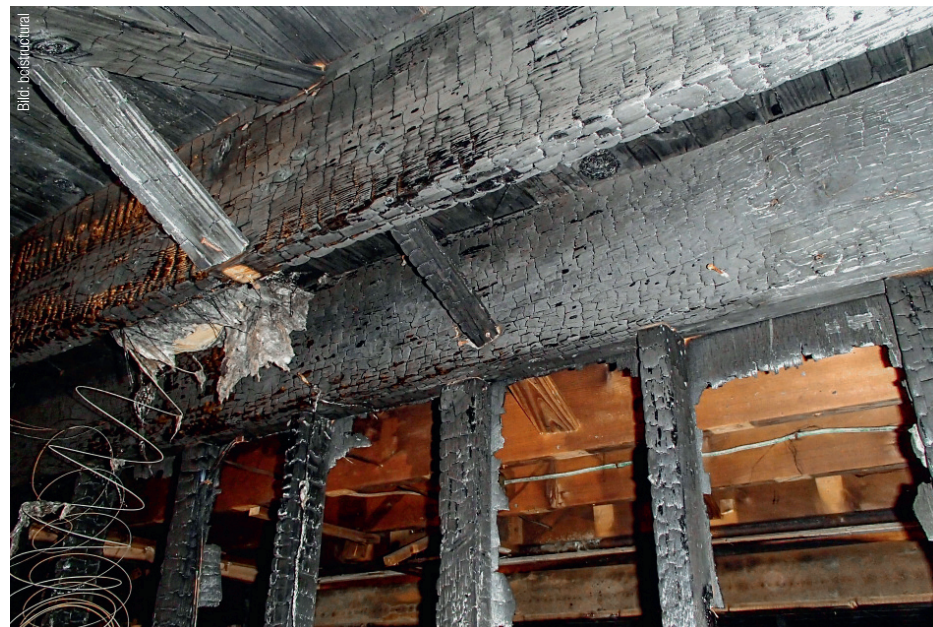
Ausgebrannte Holzstruktur nach dem Löschen eines Brandes: Gerade bei Feuer ist es oft schwierig zu eruieren, ob bauliche Mängel vorlagen und ob der Brandschutz im Gebäude ausreichend war.

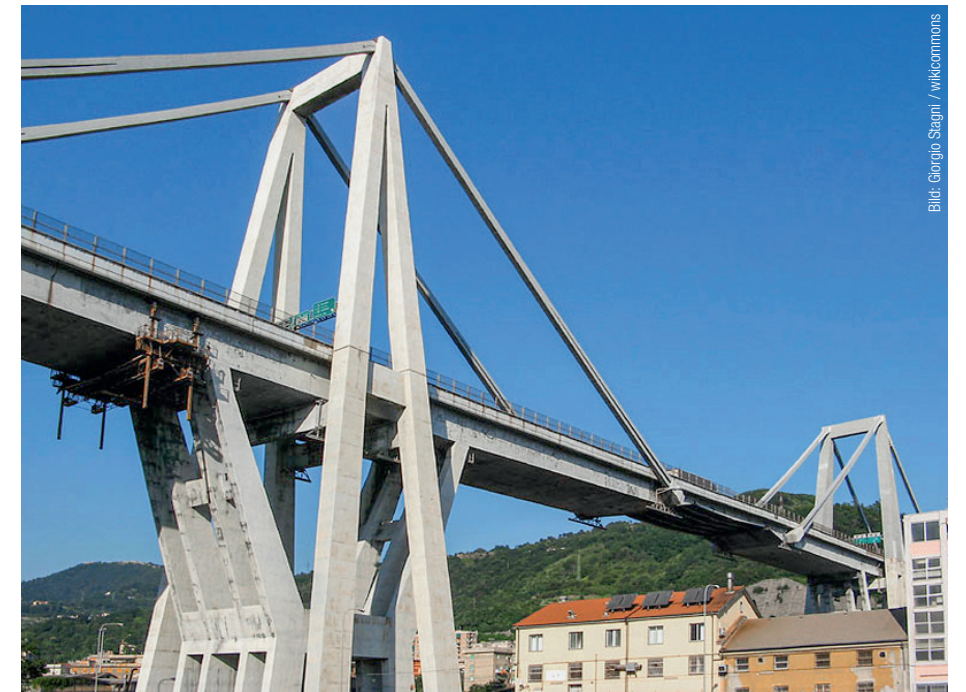
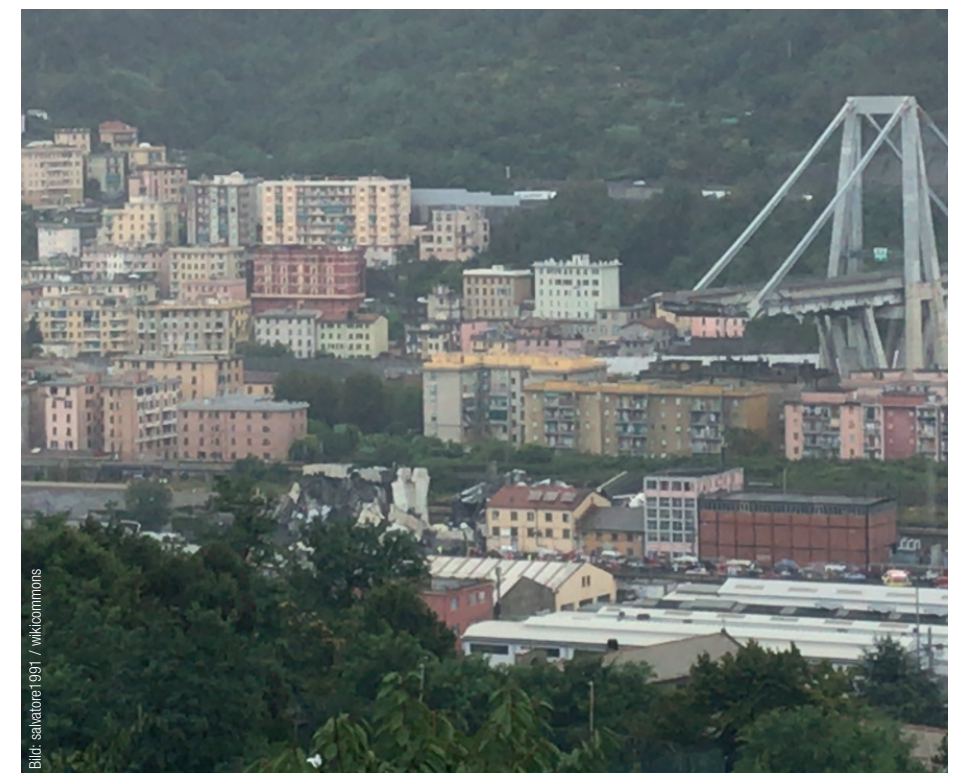
Die 1182 Meter lange Morandi-Brücke in Genua, mit offiziellem Namen Viadotto Polcevera, wurde 1967 eröffnet. Am 14. August 2018 stürzte ein 200 Meter langes Stück der vorgespannten Stahlbetonbrücke ein, wobei 43 Menschen ums Leben kamen. Die Ermittlungen der Bauforsiker zur Ursache des Einsturzes sind noch im Gange, doch gab es schon lange Hinweise auf Mängel bei der Bemessung der Statik. Zudem hat man vermutlich dem Beton zuviel Sand beigemischt.

Aktuelles Beispiel für den Bereich forensische Architektur und Ingenieurwesen ist der Einsturz der Morandi-Brücke in Genua. Die 1182 Meter lange und 1967 eingeweihte Brücke stürzte vor knapp einem Jahr auf einer Länge von 200 Metern ein, was 43 Todesopfer forderte. Die Umstände des Unglücks sind noch nicht abschliessend geklärt. Es stellte sich jedoch bereits heraus, dass schon kurz nach dem Bau der Autobahnbrücke Probleme mit dem Kriechen des Betons auftraten, und dass die Spannbetonstäbe rund um die Tragseile mit womöglich zu geringer Vorspannung ausgeführt wurden.
